SURAT TUGAS

SURAT KETERANGAN

ANALISIS DEFECT MINUS TRIMING PADA PART COVER COMP EHX PIPE DENGAN PENAMBAHAN ALAT BANTU PADA PROSES PRODUKSI

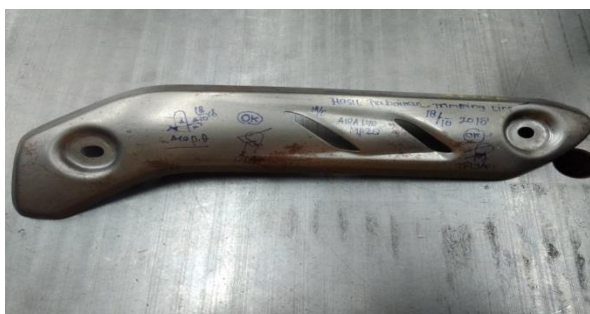
Gambar 1. Part cover comp ehx pipe
Sumber : PT. EFG

PT. EFG memiliki produk yang dihasilkan yaitu salah satunya adalah berupa *Cover Comp Ehx Pipe*. *Cover Comp Ehx Pipe* ini merupakan suatu produk yang diproduksi di bagian knalpot pada kendaraan sepeda motor. Produk ini mempunyai spesifikasi standar yang telah ditetapkan perusahaan dengan ukuran dan model yang disetujui oleh customer.

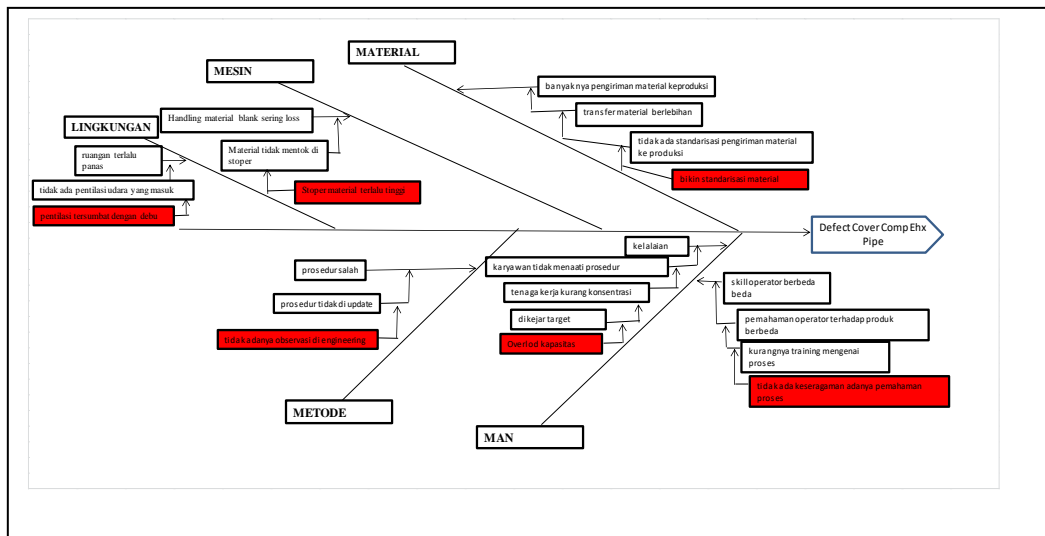
Gambar 2. Fishbone defect dimensi minus
Sumber : Pengolahan data

Berdasarkan dari hasil defect pada proses produk *Cover Comp Ehx Pipe* pada priode bulan Juli 2022 sampai dengan bulan Desember 2022 selanjutnya akan dianalisa menggunakan diagram sebab akibat (*Fishbone*). Sehingga masalah yang diberikan dampak terbesar pada defect *Cover Comp Ehx Pipe* khususnya di problem defect *Minus Trimming* dapat diketahui. Dalam penelitian dan menganalisa problem tersebut dibentuk sebuah tim untuk menanalisa lebih dalam dan memberikan solusi dan masukan untuk melakukan *improvement* yang terjadi pada problem di produk *Cover Comp Ehx Pipe*. berikut dapat dilihat pada *Fishbone Minus Trimming* dibawah ini:

Masalah yang dominan yang diakibatkan oleh man adalah tidak ada nya pelatihan khusus untuk proses produk *cover comp ehx pipe* yang mengakibatkan banyak nya produk yang dihasilkan tidak sesuai standar. Masalah dominan yaitu tidak ada observasi dari pihak engineering yang mengakibatkan tidak ergonomis gerak tubuh pada saat proses berlangsung. Penyebab dominan di material adalah banyaknya material yang tidak sesuai mengakibatkan terhambatnya proses produksi. Penyebab dominan di mesin tidak ada posisi penempatan produk di stopper mengakibatkan kondisi part tidak presisi pada saat proses berlangsung. Penyebab dominan di lingkungan yaitu pentilasi udara tersumbat dengan debu yang mengakibatkan siklus udara tidak normal saat proses produksi. Hasil analisis **Berdasarkan 5W + 2H**, seperti pada tabel di bawah berikut:
