## BAB V

### PENUTUP

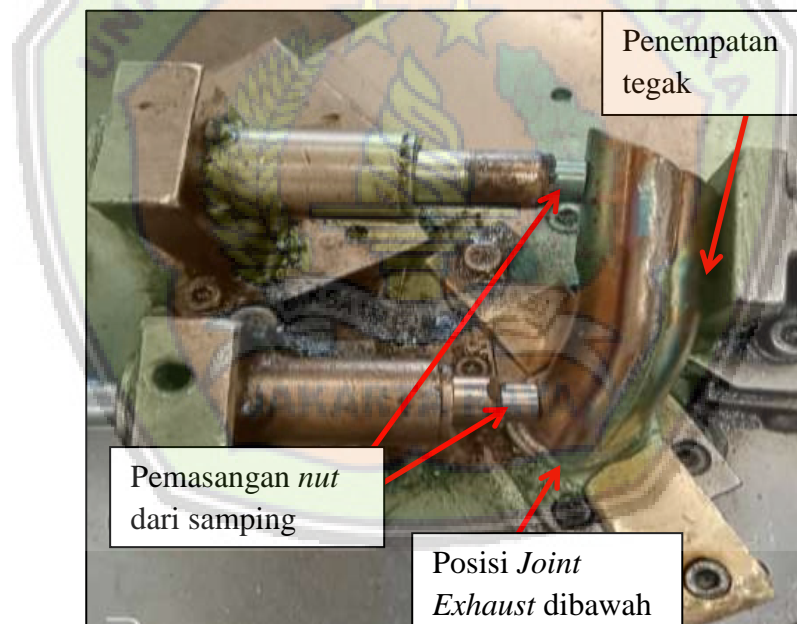
**Gambar 5.1** Posisi *Jig Assy 3* Sebelum *Redesign*

Hasil penelitian yang telah dilakukan dengan menambahkan penahan *spatter* (kotoran las) memang sudah mendapatkan hasil yang cukup bagus, dimana *spatter* (kotoran las) yang menempel pada bagian *joint exhaust* telah berkurang. Tetapi guna untuk lebih menyempurnakan hasil yang diperoleh serta menjaga kualitas dari produk *half outer comp*, dan untuk lebih menjaga dan meminimalisir terjadinya cacat kualitas akibat banyaknya *spatter*, maka penulis memiliki saran serta usulan untuk melakukan *redesign jig assy 3 half outer* yang lama dengan melakukan modifikasi bentuk penempatan posisi *half outer comp* dengan *design* gambar yang dibuat menggunakan *software solidwork 2018*. Dari bentuk awal penempatan posisi tegak dengan posisi *joint exhaust* berada dibagian bawah dan proses pengelasan *nut* berada dibagian samping seperti yang digambarkan pada gambar di bawah ini.

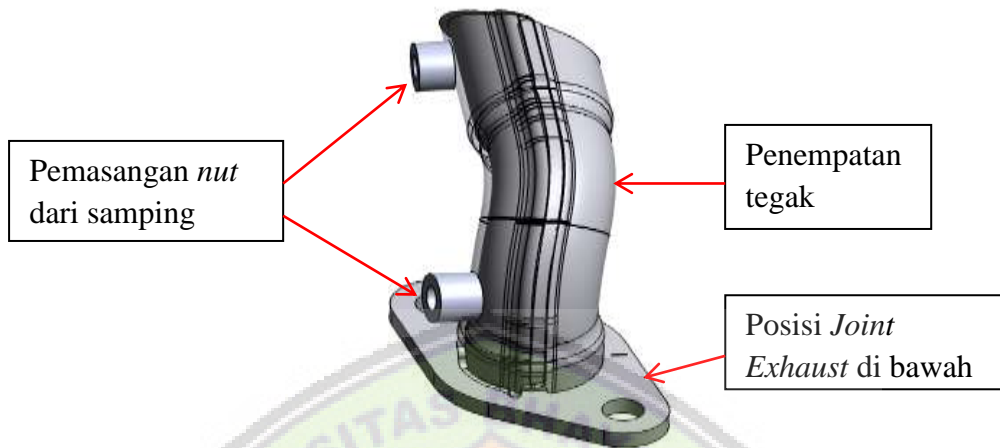
**Gambar 5.2** Gambaran Posisi *Half Outer Comp* Tegak

Di bawah ini adalah gambaran posisi awal *half outer comp* pada *jig assy 3 half outer comp* yaitu memiliki posisi penempatan pada *jig* dengan posisi *half outer comp* yang akan di-*welding* (pengelasan) *nut* berposisi tegak.

Pada Gambar 5.2 menunjukkan penempatan *half outer comp* dengan posisi tegak, dimana dalam posisi seperti itu sangat memungkinkannya *spatter* (kotoran las) dapat jatuh dan menempel pada bagian *joint exhaust*, seperti yang digambarkan pada gambar di bawah ini.
