SURAT TUGAS

SURAT KETERANGAN

ANALISIS DEFECT MINUS TRIMING PADA PART COVER COMP EHX PIPE DENGAN PENAMBAHAN ALAT BANTU PADA PROSES PRODUKSI

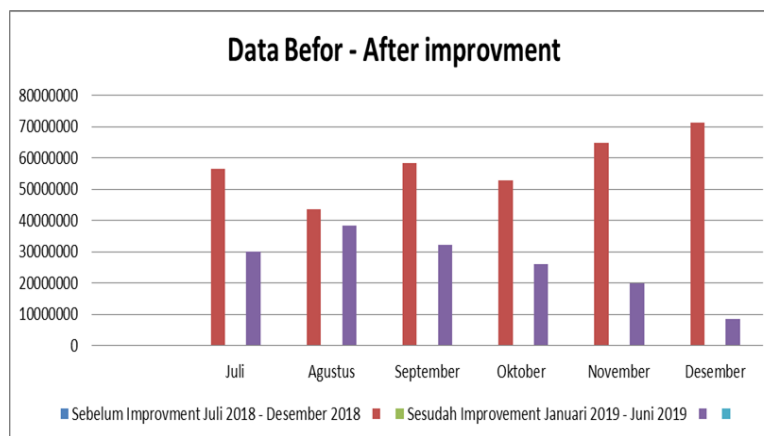
Gambar 3. Grafik Total Cost Repair Selama 6 Bulan

Berdasarkan perbaikan yang dilakukan memberikan data biaya perbandingan antara sebelum dan sesudah perbaikan agar dapat memudahkan pembaca dalam memahami isi karya tulis ini. Dari hasil perhitungan biaya diambil hanya pada jenis cacat *Trimming minus* dan merupakan cacat terbesar dengan jumlah biaya sebelum perbaikan sebesar Rp,- 347.518.892. Jika di total perusahaan saat mengimplementasikan dari hasil analisa berdasarkan metode *failure mode effect analysis* dalam 6 bulan dapat menurunkan biaya perbaikan menjadi Rp,- 155.034.602, sehingga efisiensi biaya perbaikan mencapai 55%.
