## BAB V

### PENUTUP

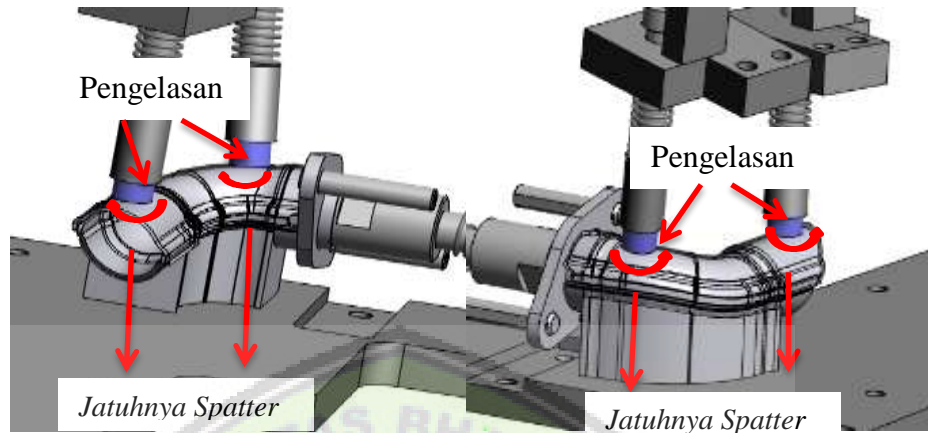
**Gambar 5.6** Simulasi Pengelasan

Di bawah ini adalah gambaran atau simulasi pada saat pengelasan berlangsung jika menggunakan *jig welding* berposisi rebah, dan arah jatuhnya *spatter* (kotoran las) pada saat proses pengelasan *half outer comp* berlangsung.

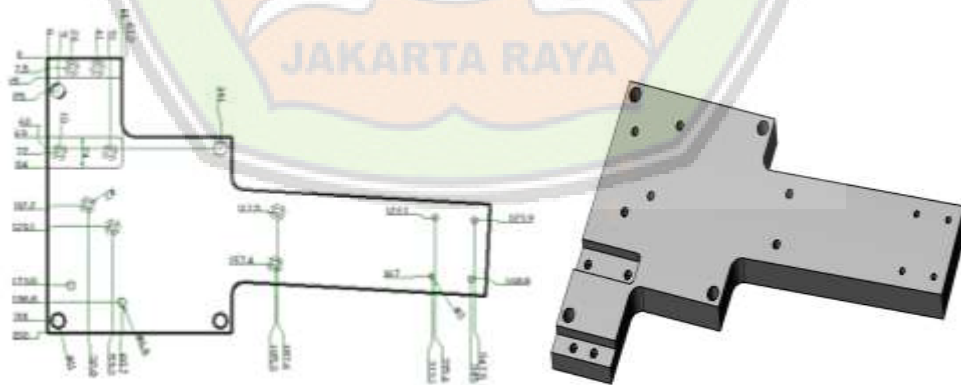
**Gambar 5.7** Redesign Plate Jig Assy 3 Half Outer Comp

Bagian ini berfungsi sebagai komponen dudukan utama yang nantinya akan dipasangkan berbagai macam bagian lainnya, di bawah ini adalah gambaran dari *plate jig*.

2. Perbaikan dilakukan dengan menambahkan penahan *spatter* (kotoran las) yang terbuat dari tembaga dan juga mengganti *clamp jig* (pengunci) dengan ukuran yang lebih besar. Serta penulis juga memberikan usulan *redesign jig welding pemasangan nut* dengan modifikasi penempatan posisi *half outer comp* yang akan dilakukan proses pemasangan *nut* dengan posisi penempatan dari posisi tegak menjadi posisi penempatan rebah.

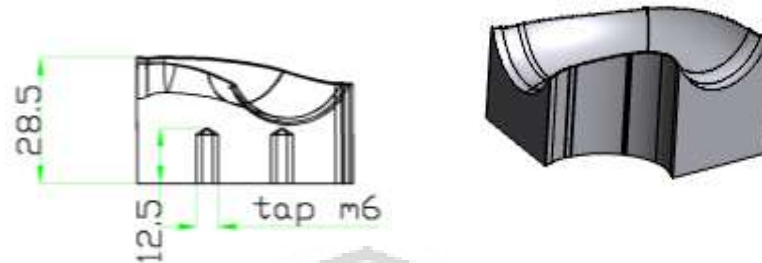
**Gambar 5.8** *Redesign Tapped Hole Jig Assy 3 Half Outer Comp*

Bagian ini berfungsi sebagai tempat dudukan *half outer comp* yang akan diproses, seperti pada gambar di bawah ini.

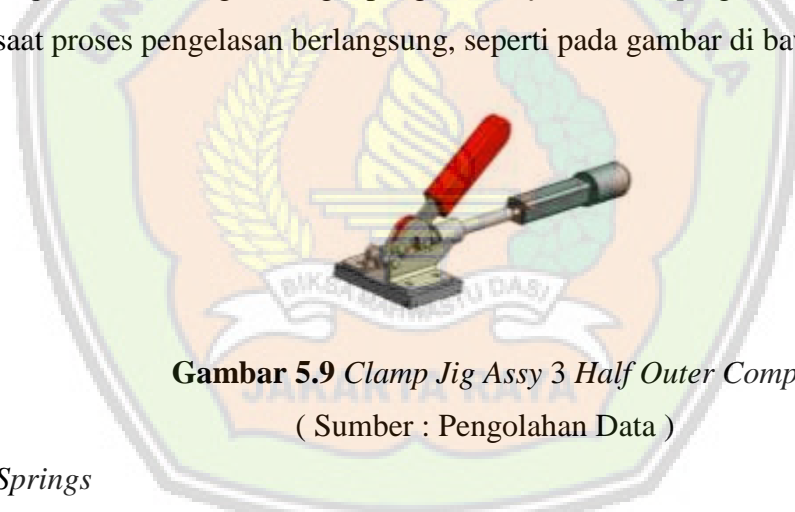
**Gambar 5.9** *Clamp Jig Assy 3 Half Outer Comp*

1. Banyaknya *spatter* (kotoran las) yang menempel diakibatkan oleh proses pemasangan *nut* atau proses *assy 3 half outer comp*, dimana *jig* yang digunakan memiliki posisi penempatan *half outer comp* yang akan di-*welding* yaitu berposisi tegak, sedangkan proses *welding*nya memiliki alur *welding* dari atas ke bawah yang membuat *spatter* berjatuhan ke bawah dan menempel pada *joint exhaust*, serta kondisi *clamp jig* (pengunci) sudah tipis dan sudah tidak menutup dengan sempurna.

Bagian ini berfungsi sebagai pengunci *half outer comp* agar tidak bergerak saat proses pengelasan berlangsung, seperti pada gambar di bawah ini.

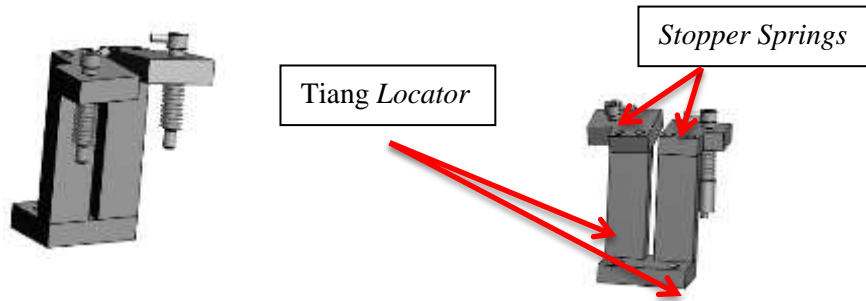
**Gambar 5.11** Redesign Locator Springs Nut Jig Assy 3 Half Outer Comp

Berfungsi sebagai pengunci *springs* saat batang *springs* ditarik ke atas, seperti pada gambar di bawah ini.

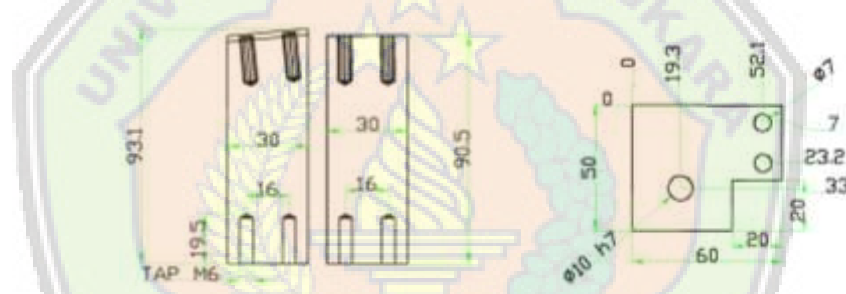
**Gambar 5.12** Ukuran Redesign Tiang Locator dan Stopper Springs Nut

Di bawah ini adalah ukuran dari tiang *locator* dan *stopper springs* redesign *half outer comp*.

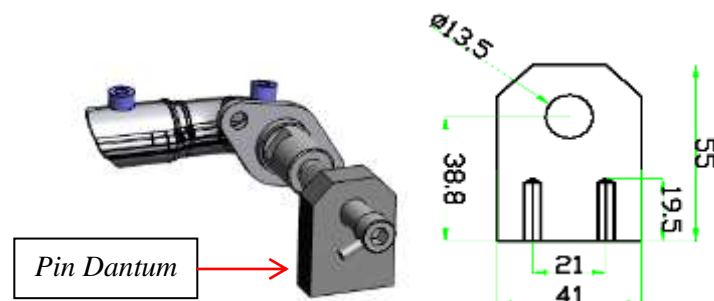
**Gambar 5.13** Redesign Pin Dantum Jig Assy 3 Half Outer Comp

Berfungsi sebagai pengunci *joint exhaust* dengan memasukan lubang *joint exhaust* pada *pin dantum*, seperti pada gambar di bawah ini.
